L'ÉGLISE DE SAINT-JEAN-BOSCO

DSA Architecture & Patrimoine - ENSAPB - Promotion 2024.2026

L'ÉGLISE SAINT-JEAN DE BOSCO

Atelier d'études historiques, de critique d'authenticité et de diagnostic des pathologies d'un monument du XX^{ème} siècle à Paris

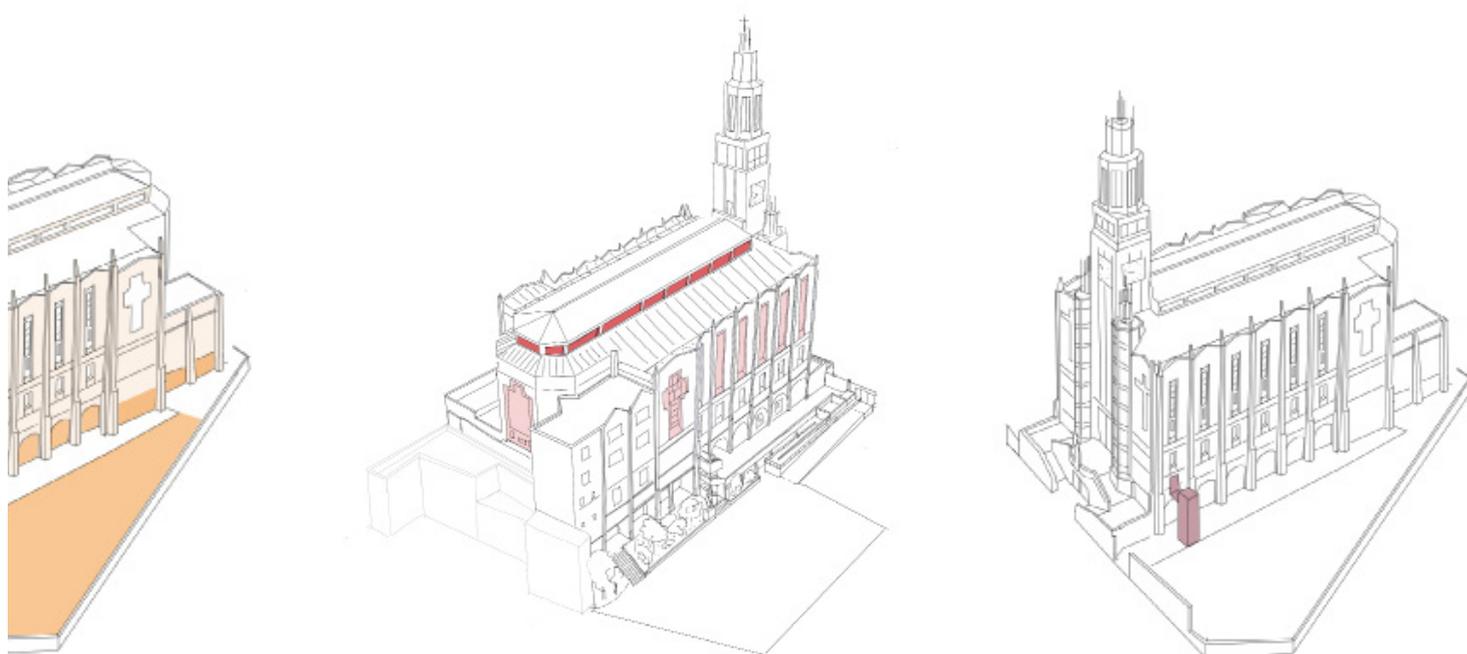
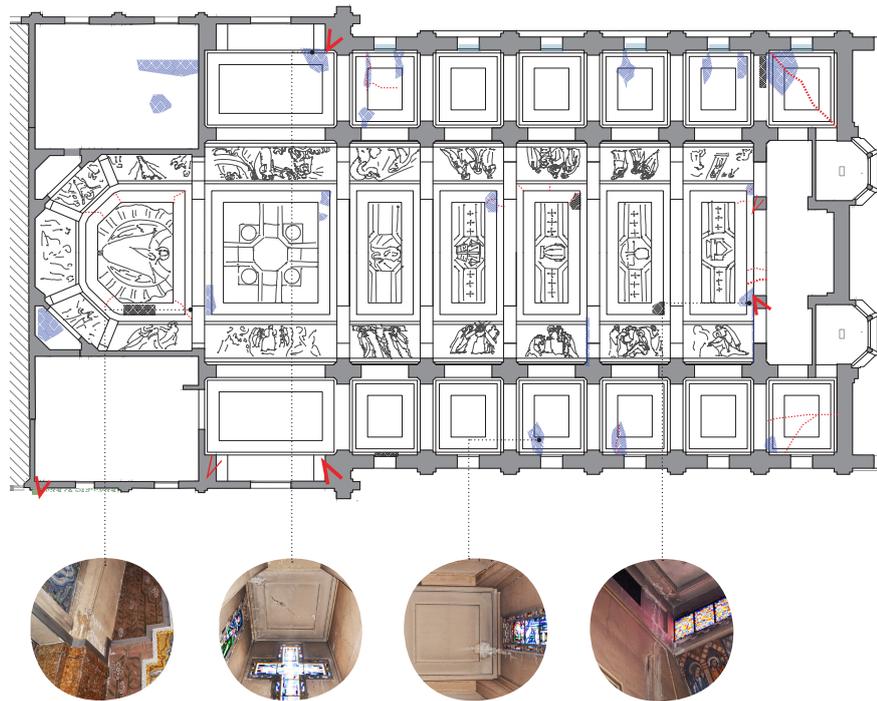
△ REPÉRAGE DES PATHOLOGIES EXTÉRIURES
FAÇADE OUEST

Peu de dégradations mécaniques sont à signaler sur l'édifice. Toutefois, le pilier nord-ouest situé sous la sacristie présente une fissuration horizontale traversante notable. Plusieurs hypothèses peuvent expliquer cette pathologie, parmi lesquelles l'obsolescence des fondations face au poids de la structure ou encore la présence de carrières souterraines.

D'autres fissures sont visibles à proximité des piliers nord-ouest du transept, près des sorties de descentes d'eaux pluviales. L'usure ou le dysfonctionnement de l'étanchéité de ces descentes pourrait être à l'origine des fissurations observées, ainsi que des coulures de corrosion repérées à ce niveau. Une autre fissure a également été relevée à la base du pilier ouest du transept.

À l'intérieur, des fissurations verticales régulières apparaissent aux angles des piliers du transept. Celles-ci pourraient s'expliquer par le poids important des matériaux de finition, peut-être un enduit ciment, utilisés dans cette zone.

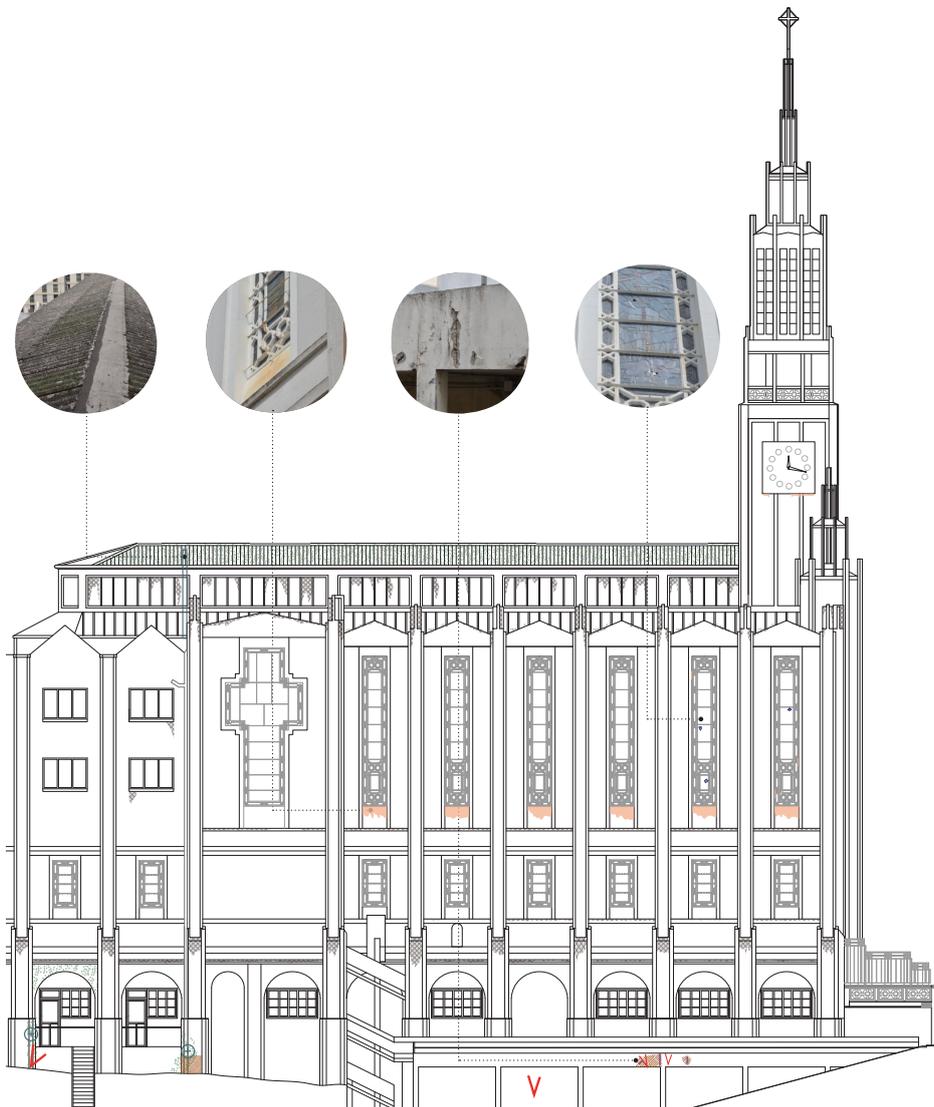
Les principales dégradations superficielles constatées sont majoritairement liées à des problèmes d'étanchéité. En observant la toiture depuis le clocher, on constate une altération marquée de l'étanchéité du faitage. L'étanchéité bitumineuse présente un état d'obsolescence avancé, et les plaques en fibrociment (installées dans les années 1970) se décollent au niveau du faitage. Ce phénomène pourrait expliquer les infiltrations nombreuses constatées au plafond de la nef principale.

Des infiltrations sont également visibles aux angles des plafonds des tribunes. L'eau qui s'infiltré entraîne un lessivage du béton et détériore les décors en mosaïque. Dans la chapelle nord-est, certains éléments décoratifs se sont même décollés. Il est probable que ces désordres soient dus à un sous-dimensionnement des chenaux, qui débordent lors de fortes précipitations.

D'autres altérations superficielles ont été observées : un encrassement important des corniches et des sommets des pinacles ; la présence de coulures de corrosion sous les verrières, possiblement dues à la faible épaisseur des claustras ; ainsi que des traces similaires autour de l'horloge du clocher. On note également une colonisation biologique sur certaines parties du garde-corps de l'entrée.

À ce stade, une première série de préconisations pourrait inclure la reprise de l'étanchéité des descentes d'eaux pluviales, afin de limiter les infiltrations et les dégradations associées.
