L'ÉGLISE DE SAINT-JEAN-BOSCO

DSA Architecture & Patrimoine - ENSAPB - Promotion 2024.2026

L'ÉGLISE SAINT-JEAN DE BOSCO

Atelier d'études historiques, de critique d'authenticité et de diagnostic des pathologies d'un monument du XX^{ème} siècle à Paris

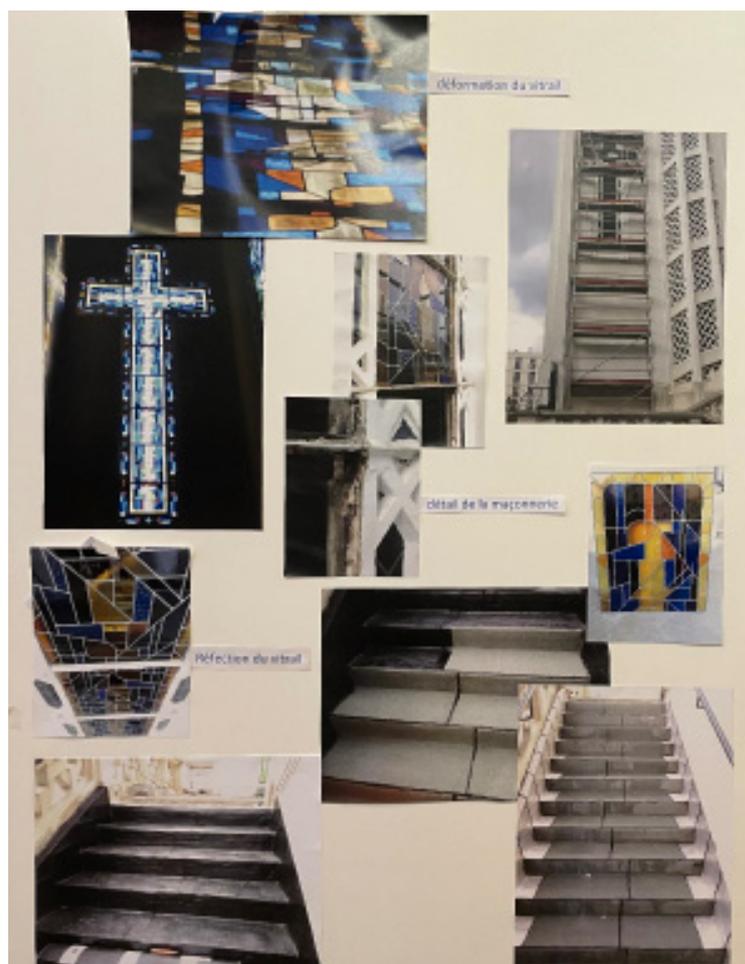
Photographies des travaux sur vitraux et escaliers Sud. 2008 - 2018
© Paroisse St Jean Bosco

-Restauration des vitraux hauts de la nef façade Ouest (doublage extérieur).
2008-2009
-Reprise des joints ciments extérieurs sur les grands vitraux. 2017
-Restauration des vitraux du chœur (doublage extérieur).
2018-2019

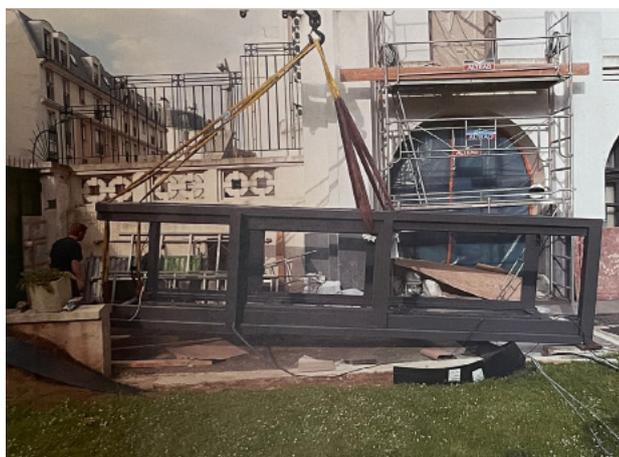
*Photographie travaux de mise en accessibilité de l'église, pose d'un ascenseur extérieur et percement de la façade Est - 2015
© Paroisse St Jean Bosco*
